ATENDIMENTOS EMERGENCIAIS EM ANGRA DOS REIS

ABRIL DE 2022

Ocorrência no Condomínio Marina

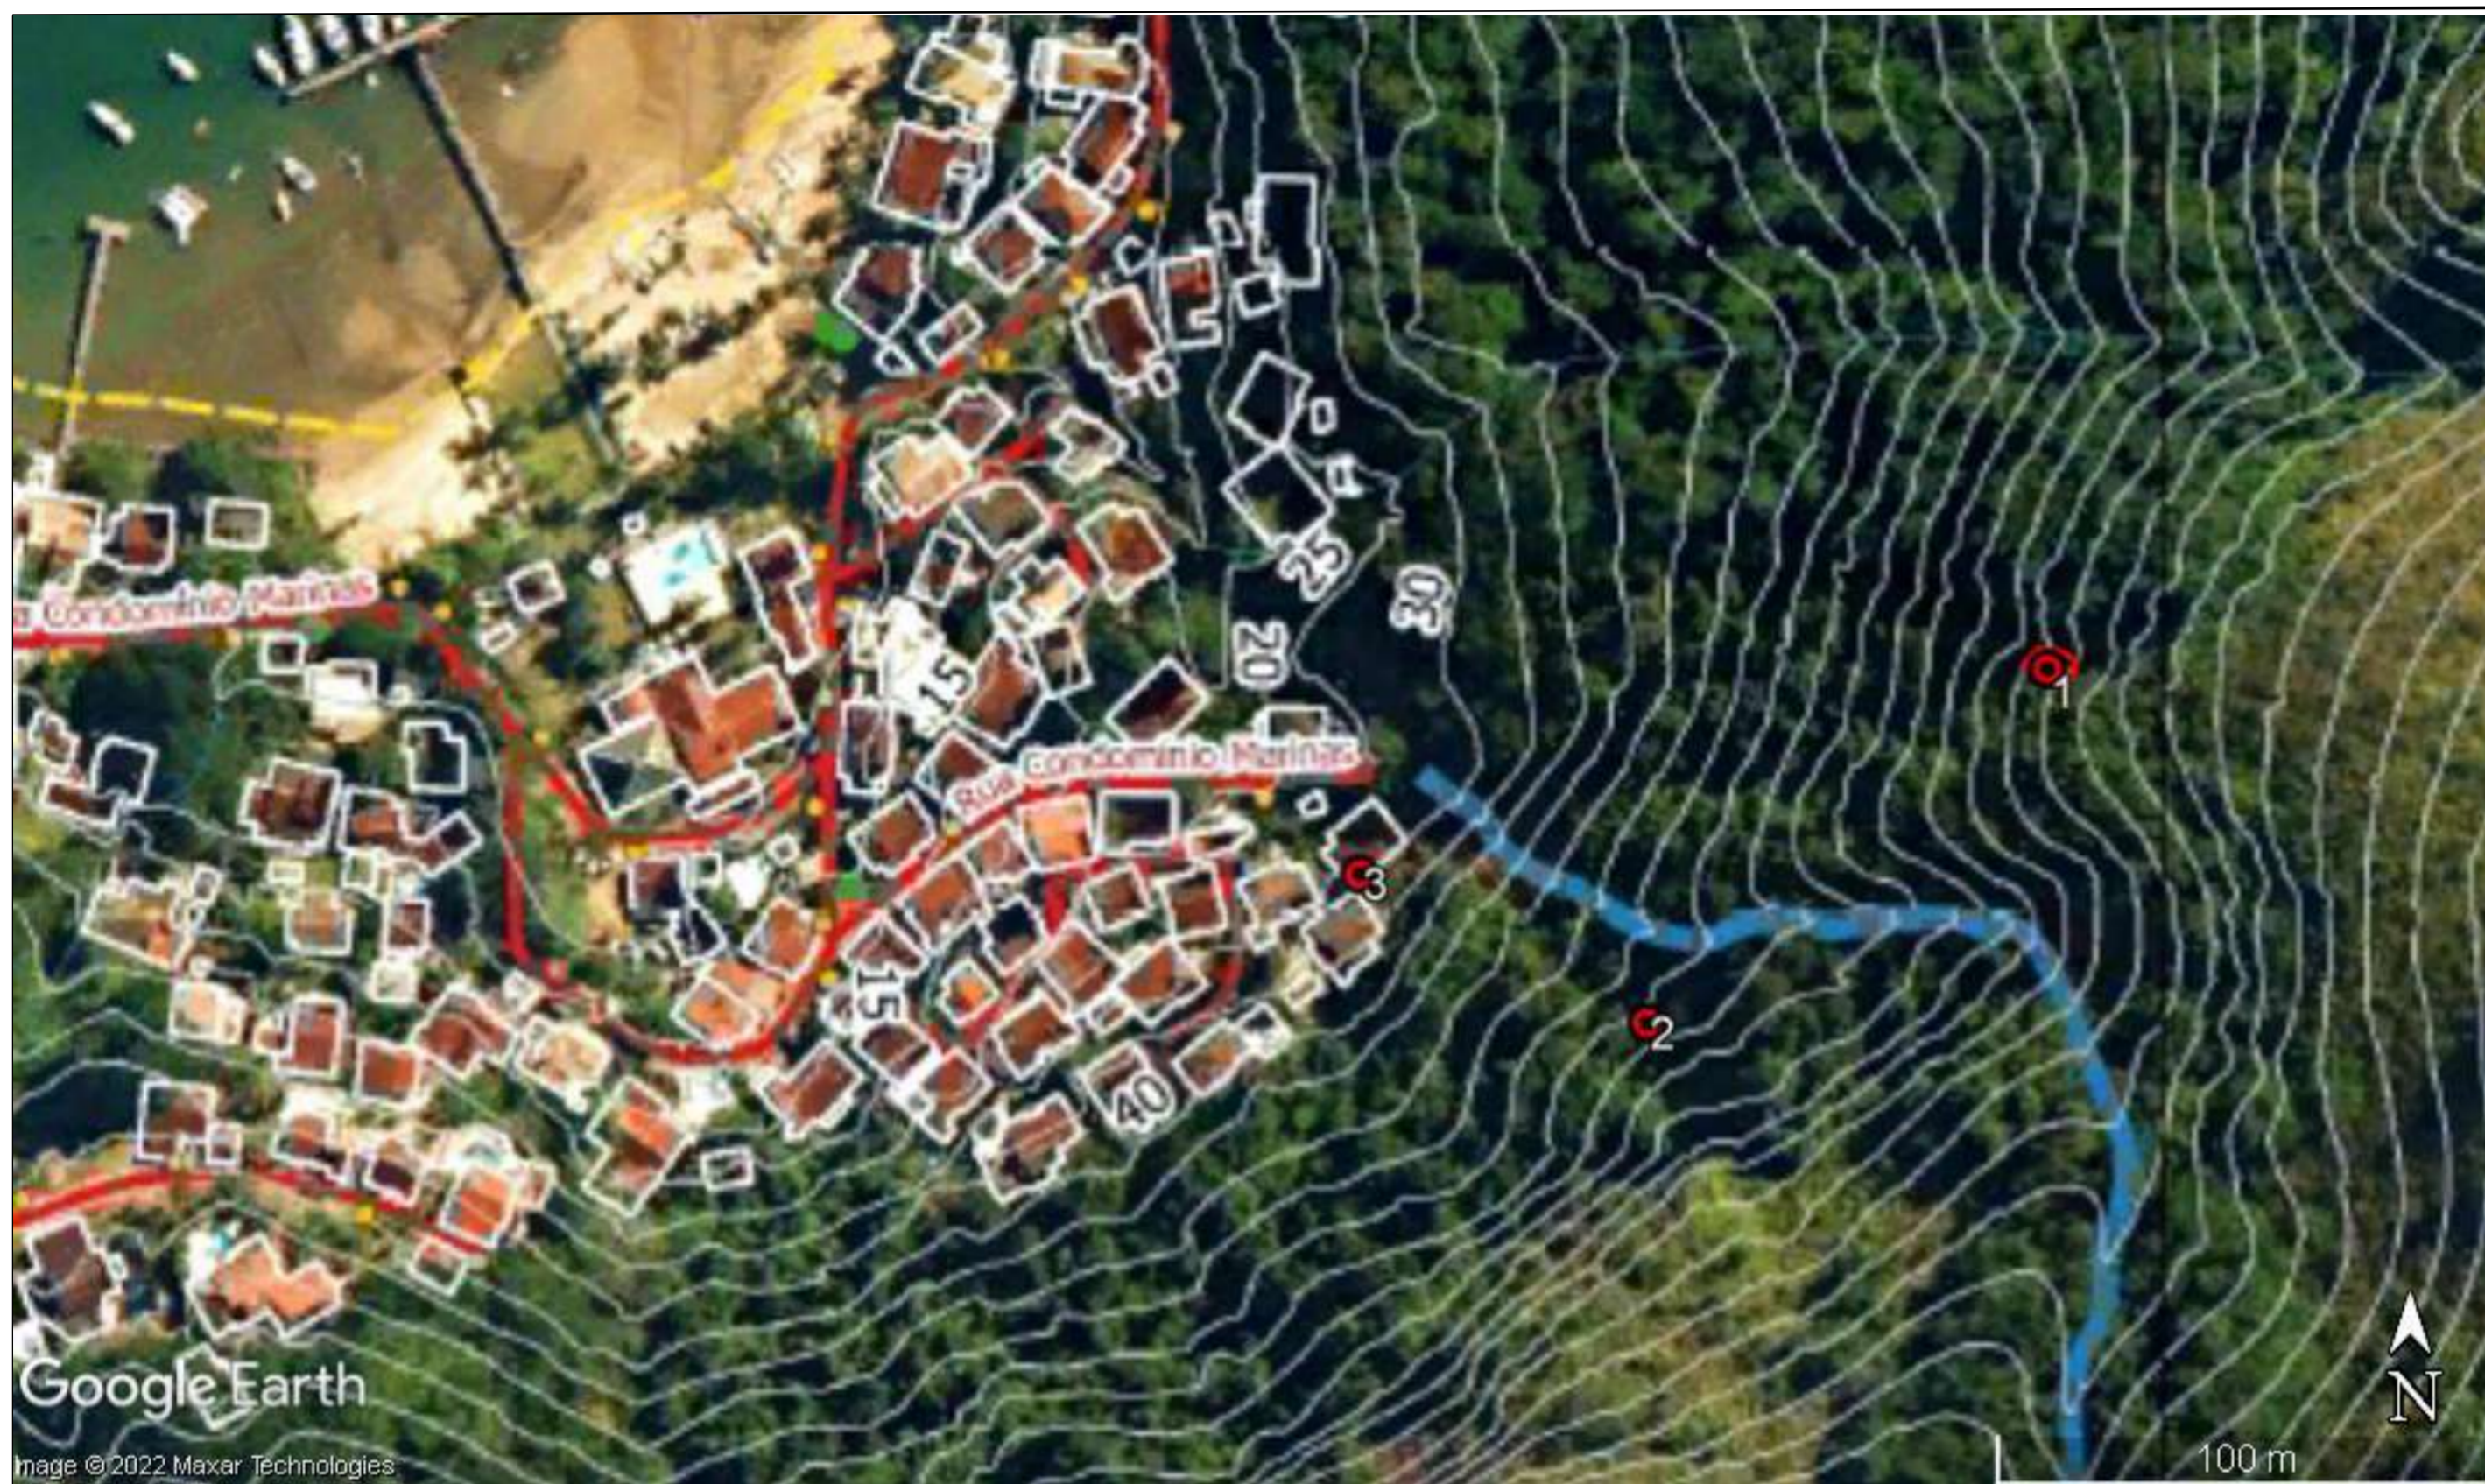
Ocorrência a montante do condomínio Marina, sem registro de vítimas no local.

(1) Local onde foi observado um processo erosivo na encosta, em decorrência da concentração do fluxo de água superficial após o alto volume de chuvas dos dias 31/03/2022 e 01/04/2022. Segundo relato de moradores, um processo erosivo já havia sido registrado no mesmo local em 2010. O processo erosivo se estende por cinco metros em direção a jusante e apresenta seis metros de largura. A ação do fluxo de água sobre a encosta resultou na escavação do talude e na mobilização de solo residual e blocos de rocha alterada. Um matacão rolou em direção a jusante, percorrendo um distância de aproximadamente seis metros, a partir da trilha de acesso ao local.

(2) Crista da cicatriz de um deslizamento registrado em 2010. Uma drenagem natural direciona o fluxo de água diretamente sobre a crista do talude, mantendo o solo do local saturado, o que pode contribuir para a deflagração de um novo processo. Há presença significativa de bananeiras no talude.

(3) Casa de veraneio atingida pelo deslizamento de 2010, localizada à jusante do ponto 2, onde há potencial de reativação do processo ou da deflagração de um novo deslizamento.

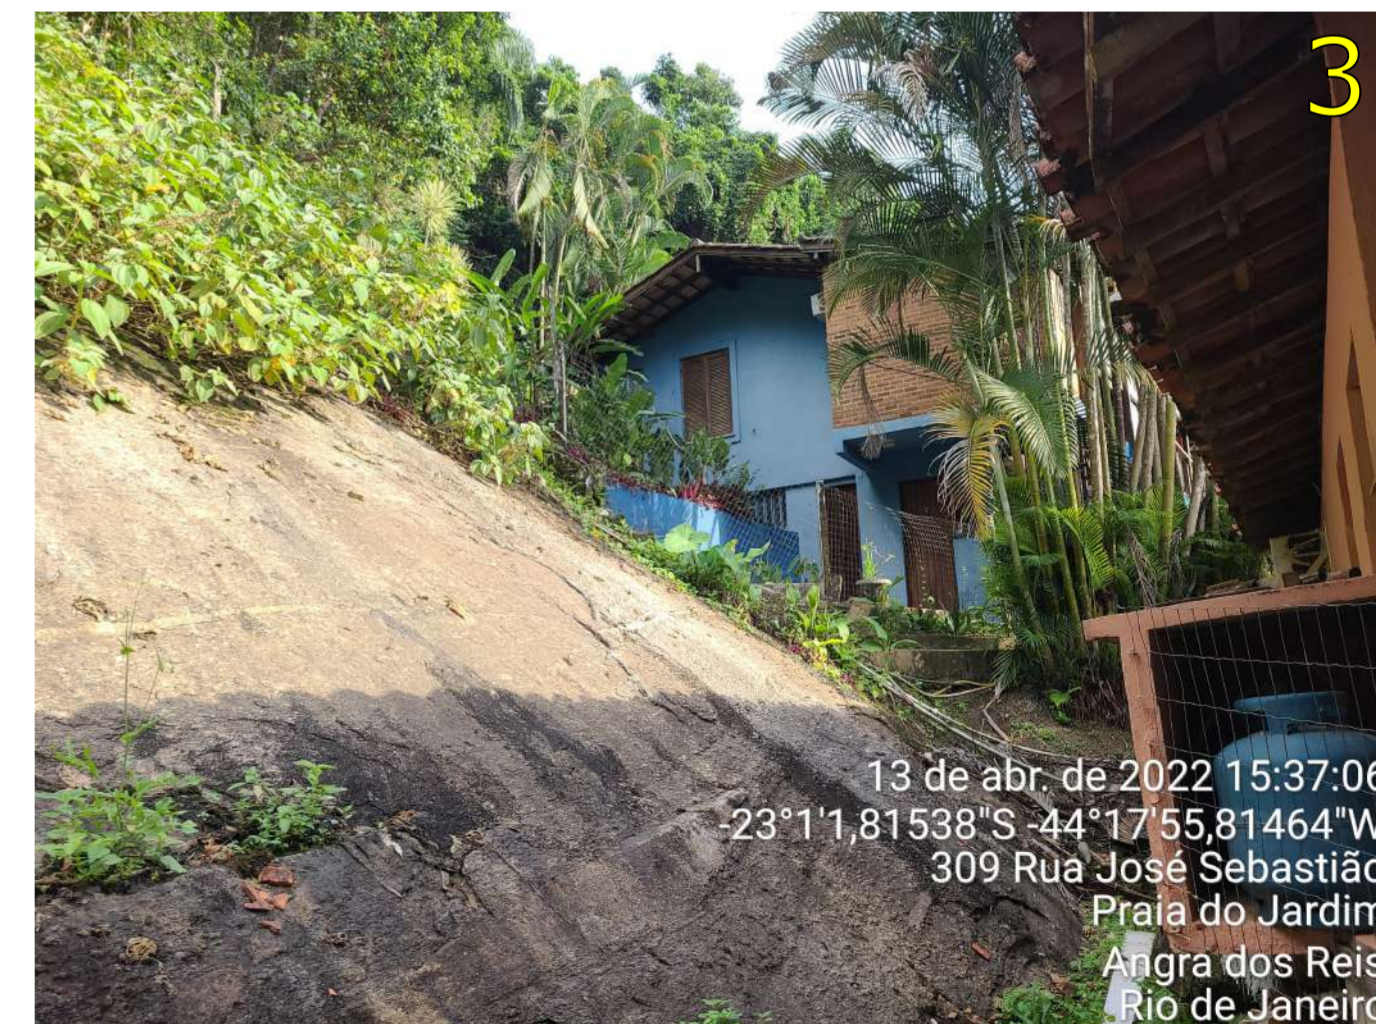
Cicatriz de deslizamento
-

Delimitação da área de risco remanescente
-

Alcance do deslizamento
